國立臺東大學附屬特殊教育學校

校園安全巡邏作業

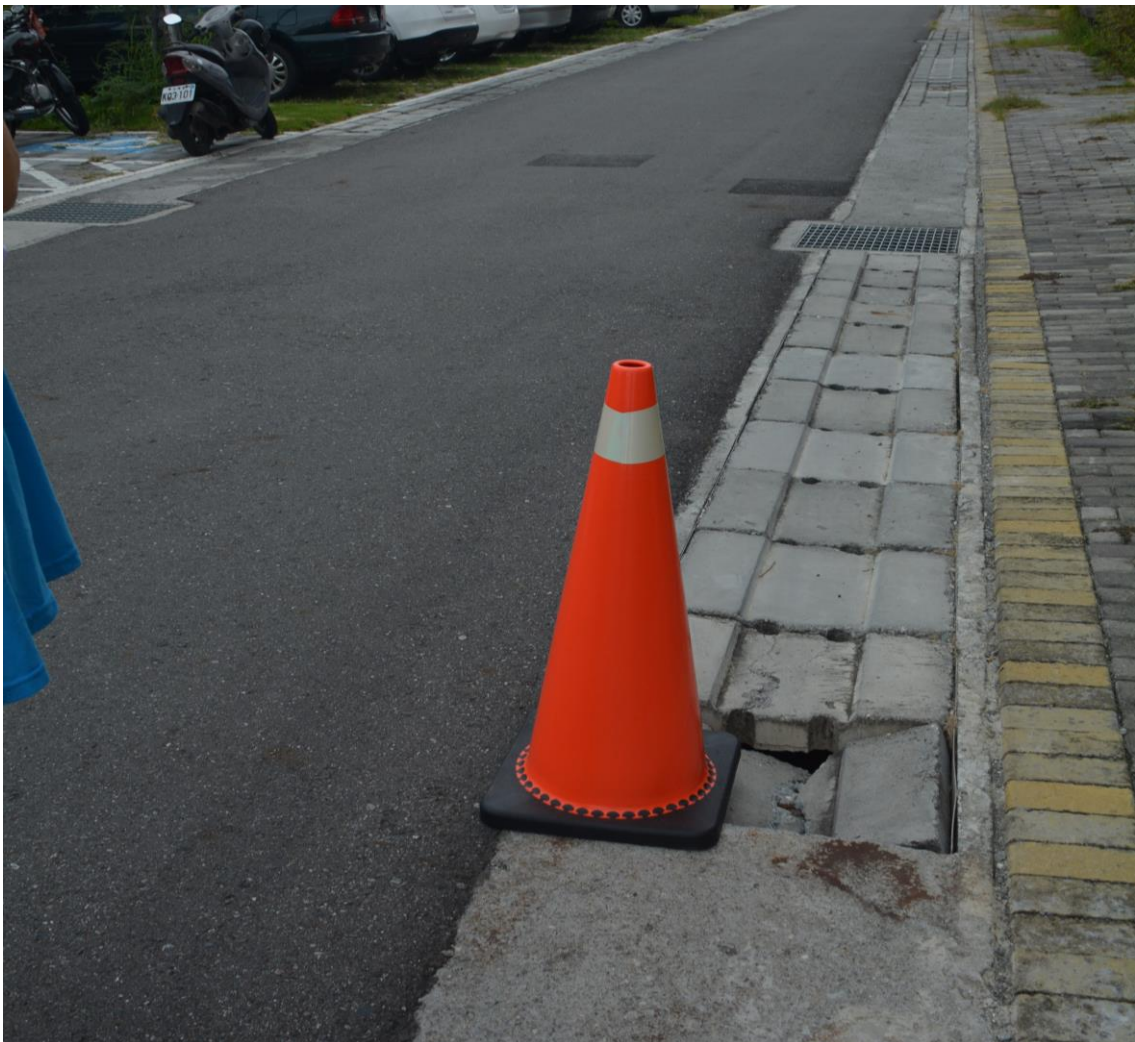
說明：經校方職員通報，面校門左側停車場水泥水溝蓋塌陷。

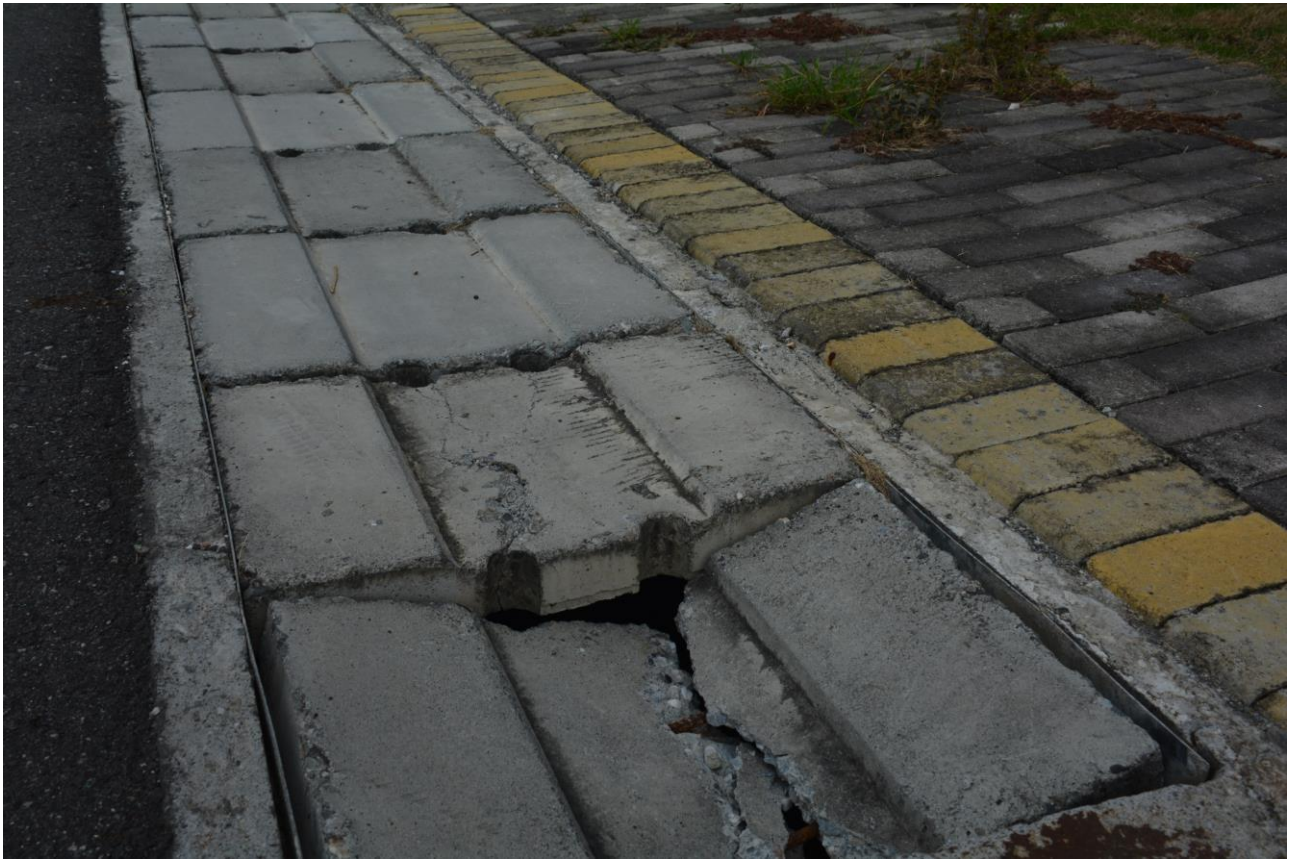
說明：經查證後發現為中型交通車重壓過後，無法負載而破裂。

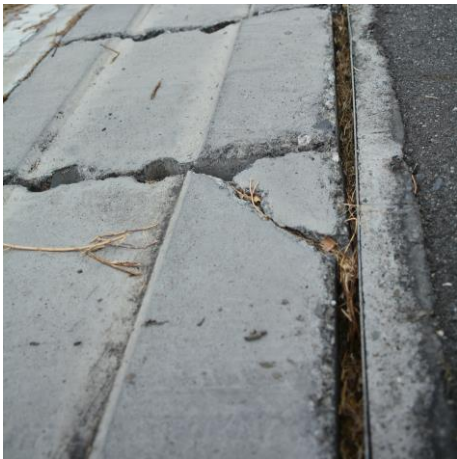
說明：其他區塊也發現破裂情形。

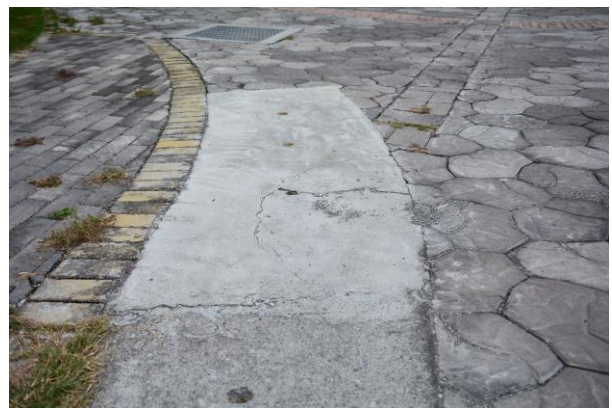
說明：其他區塊也發現破裂情形。
